Immobilien

Freibad, Sanierung Garderoben- und Kassentrakt – Planungskredit und Arbeitsvergabe

Beschluss-Nr. 185

Sitzung vom 21. Mai 2025

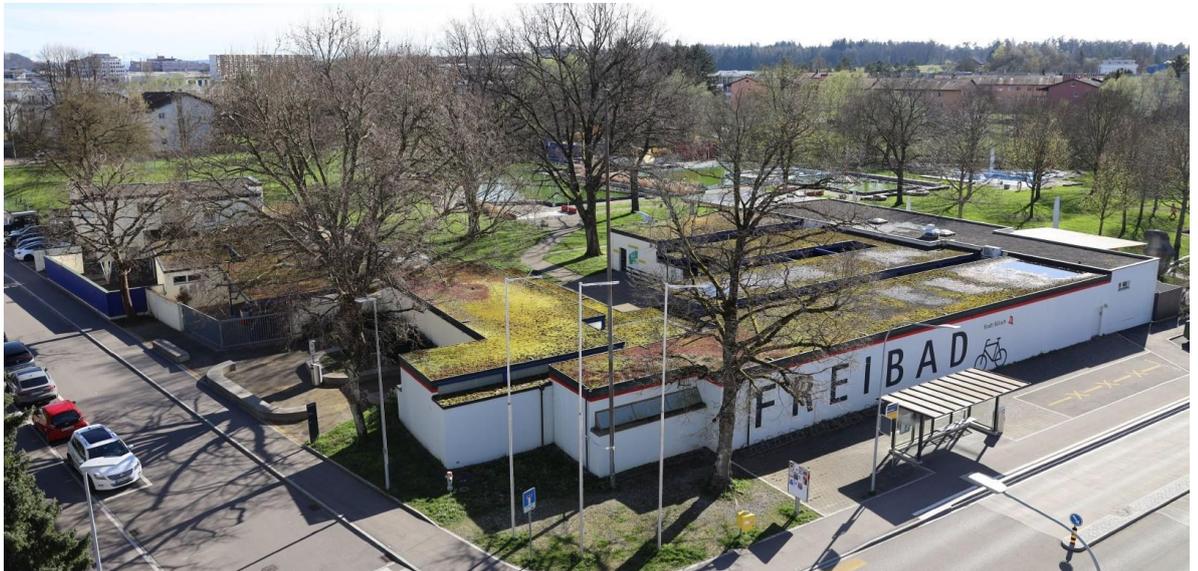
Bild Herbst 2024

Die Bülacher Badi hat sich einen gewissen Charme aus der Erstellungszeit in Konstruktion, Farben und Originalsubstanz bewahrt. Da seit der Erstellung verschiedene Baustile und Materialien eingesetzt wurden, ist heute ein etwas zusammengewürfelter Eindruck vorhanden. Diverse Bereiche wirken dunkel. Die Dächer des Garderoben- und Kassentraktes sind zwingend sanierungsbedürftig, die Garderoben und ihre Nebenräume selbst überholungsbedürftig. Allein die Erkenntnis, dass in Bezug auf die Dächer zum Teil andere Dimensionen der Tragwerkelemente vorliegen als in den vorhandenen Unterlagen dokumentiert ist – beispielsweise Balkenabstände als auch Spannweiten sind deutlich grösser als dokumentiert – löst Handlungsbedarf aus.

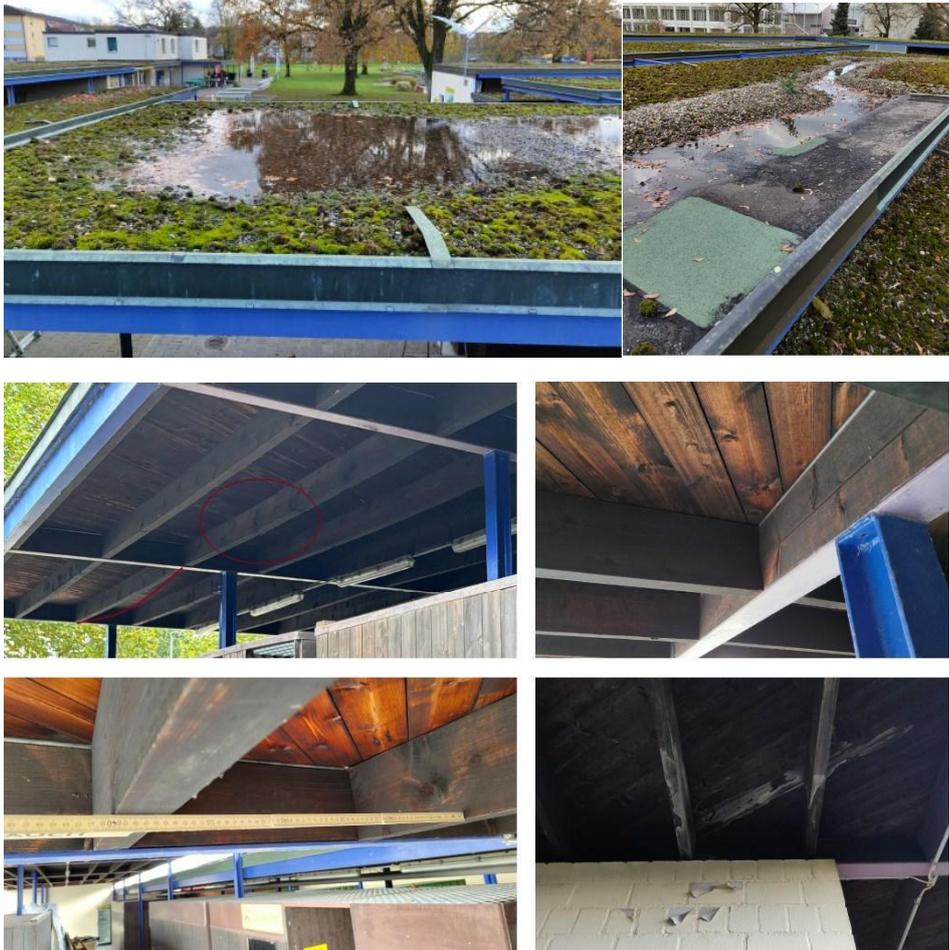
Fotodokumentation:

- + Eingang und Kasse in Ordnung; Kassensystem 2020 erneuert
- + genügend Kästli für Gäste
- + Angenehme Atmosphäre der Bestandesarchitektur ist spürbar
- Das bestehende Tragwerk der Dächer wurde nahe an der Belastungsgrenze konstruiert
- Durchhängende Träger und gerissene / beschädigte Holzbalken
- Unsichere Tragsicherheit infolge ungenügender Entwässerung; keine Notüberläufe
- Zusatzbelastung durch eine extensive Begrünung oder PV-Anlagen undenkbar
- Dach ist teilweise undicht und hat strukturelle Schwachstellen
- Kein Gefälle im Dach (nur am Dachrand Gefällsbrett), teilweise stehendes Wasser, zu wenig Abläufe
- + Keine Sofortmassnahmen für die Saison 2025 notwendig
- Generell haben die Oberflächen die Lebensdauer erreicht, Rissbildungen
- Wenig Duschen für Grösse der Anlage
- Räume wirken teilweise dunkel
- Föhnbereich unattraktiv
- Fassade teilweise sanierungsbedürftig

- Aufteilung der Personalräume, Garderoben, Duschen funktional ungenügend

- + Gastrobereich genügend gross, guter Eindruck
- + Gedeckter Bereich: Pergola, Dach ca. 2017 erstellt
- Dach wirkt provisorisch, nicht passend zur Bestandesarchitektur
- Sitzplatz west "Rustico-Grotto"-Stil wirkt unpassend zur Bestandesarchitektur

- Sanierung des Dachs (statische Ertüchtigung, neuer Dachaufbau inkl. Abdichtung)
- Statische Berechnungen mit Varianten «Bestand mit Kiesaufbau», «Substrat extensiv begrünt» und «Substrat extensiv begrünt inkl. PV-Anlage»
- Ersatz der Beleuchtung / Elektro, Waschtische etc.
- Erneuerung der Oberflächen (Wände, tragende Bauteile, Umkleidekabinen, Sitzbänke, Betonboden etc.)
- Föhnbereiche aufwerten
